***ТРЕЩИНООБРАЗОВАНИЕ В МОНОЛИТНЫХ БЕТОННЫХ КОЛОННАХ  
СТРОЯЩЕГОСЯ ЗДАНИЯ***

## ***CRACKING IN MONOLITHIC CONCRETE COLUMNS OF A BUILDING BUILDING***

В период с сентября по октябрь 2018 года проводилось обследование колонн первого этажа, строящегося трехэтажного общественного здания в г Ульяновск с учетом условий строительства и климатических особенностей региона [1, 2]. При этом осуществлялось инструментальное определение глубины и ширины раскрытия наиболее характерных трещин.

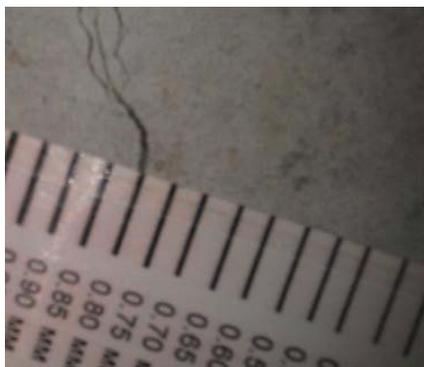
Колонна в осях  $E_1/1$ .

Обнаруженная вертикальная трещина представлена на рис. 2.

Рис. 2. Трещина вертикальная с шириной раскрытия до  $a = 0,80$  мм.

Таким образом, наиболее вероятной причиной образования трещин является совместное действие растягивающих напряжений от неравномерного суточного перепада температуры, неравномерного высыхания и усадки бетона. При этом увеличению ширины раскрытия трещин способствовала большая толщина защитного слоя бетона, выявленная при обследовании.

Трещины 1, 2, 3 типов с шириной раскрытия 0,15 мм и более необходимо устранить методами, восстанавливающими сплошность сечений, например – инъектированием цементных и цементно-полимерных составов. Трещины меньшего раскрытия и трещины 4 и 5 типов необходимо отремонтировать методами, восстанавливающими антикоррозийную защиту арматуры, например, затереть ремонтными составами, имеющими прочность не ниже прочности бетона колонн и имеющими хорошее сцепление со старым бетоном (например – Vandex, Хурех, Sika, Knauf, Эмако, Бирс и др.).

Колонны рекомендуется дополнительно усилить установкой металлических обойм из прокатных стальных профилей. Для предотвращения раскрытия трещин рекомендуется обеспечить предварительное натяжение планок обойм, например - разогревом до 100-200°C перед замыканием. Контроль нагрева допускается вести по удлинению планок.
