## ***АНАЛИЗ ПРИМЕНЕНИЯ СОВРЕМЕННЫХ ФАСАДНЫХ СИСТЕМ В КИРОВСКОЙ ОБЛАСТИ***

## ***ANALYSIS OF APPLICATION OF MODERN FACADE SYSTEMS IN THE KIROV REGION***

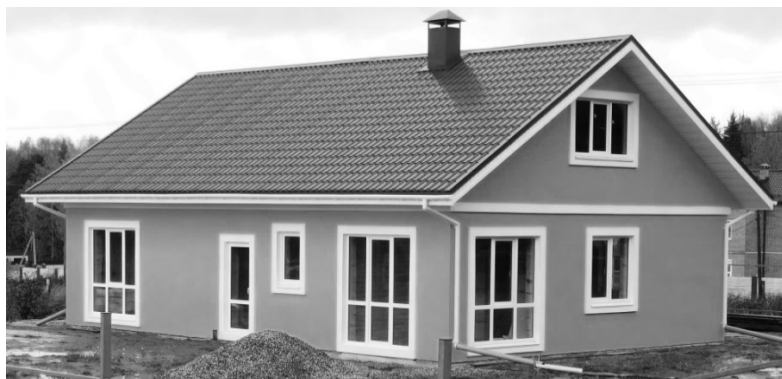
Рис. 2 – Применение СФТК в малоэтажном строительстве в г. Кирове

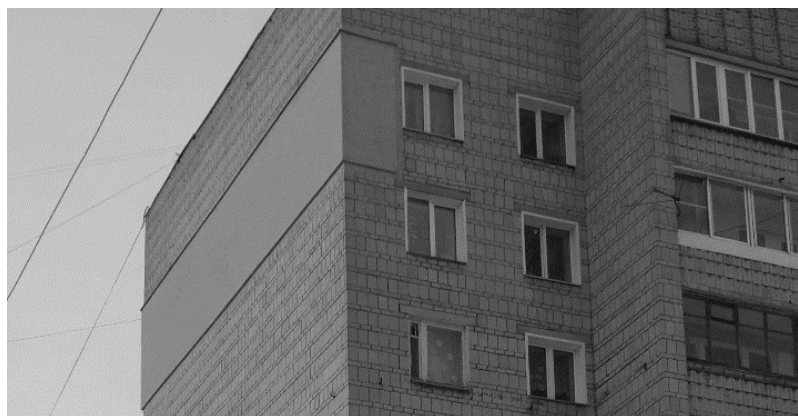
Рис. 3 – Вариант применения СФТК, Ленина, 20, г. Киров
