**ФОРМИРОВАНИЕ ТРЕЩИН В ЦЕМЕНТНОМ КАМНЕ
СТРОИТЕЛЬНЫХ КОНСТРУКЦИЙ**

***THE FORMATION OF CRACKS IN THE CEMENT STONE OF
CONSTRUCTION STRUCTURES***

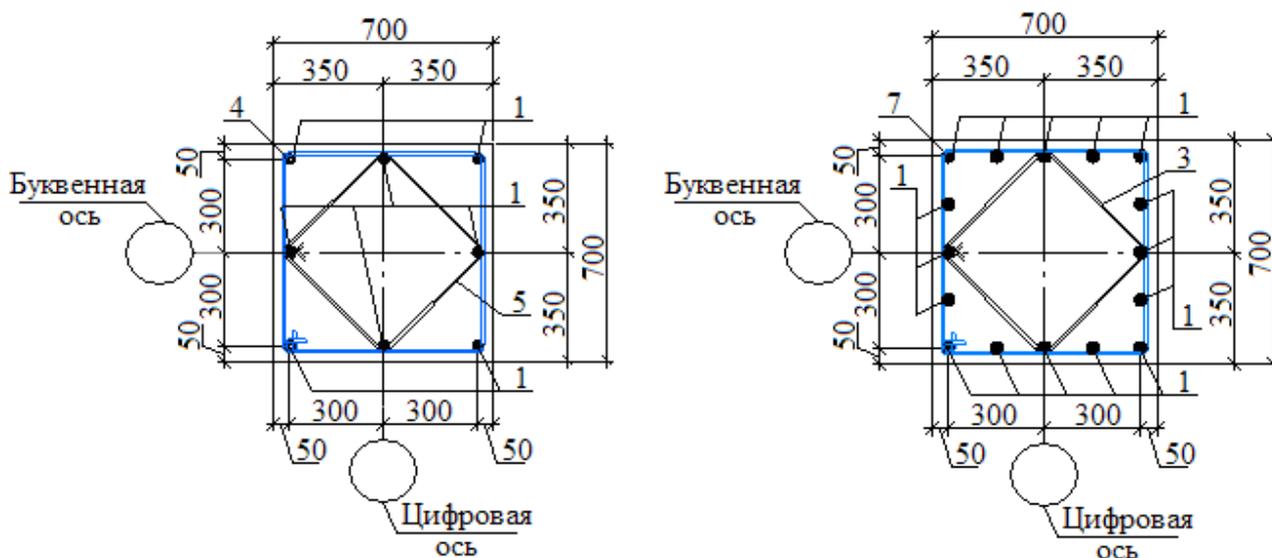
Рис. 1– Схема армирования колонн

Колонны армированы арматурой класса А-III от 8Ø25 до 6Ø32 + 12Ø28 + 2Ø16 (рис. 1). Поперечная арматура выполнена в виде замкнутых хомутов из Ø8A1, установленных с шагом 300 мм в зоне нахлестки и 400 мм в остальной части колонны. Толщина защитного слоя бетона – 50 мм до центра тяжести рабочей арматуры.

- в большинстве случаев вертикальные трещины 1, 2 и 3 типов не совпадают с вертикальной арматурой, трещины могут располагаться и между арматурой, и на расстоянии 20 – 30 мм от арматуры;

- вдоль угловых стержней колонн трещины 1, 2 и 3 типов не обнаружены;
