ДЕФЕКТЫ ГЛАЗУРИ ПРИ ОБЖИГЕ КЕРАМИКИ

GLAZURE DEFECTS IN CERAMIC FIRING

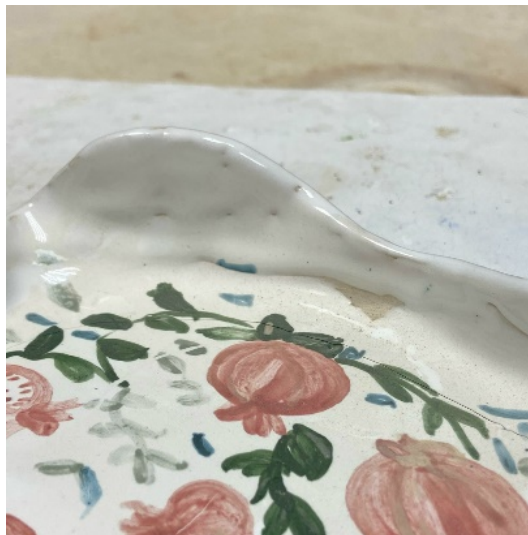
Сборка глазури представляет собой локальные скопления глазурной массы на поверхности керамического изделия, проявляющиеся в виде неравномерного распределения покрытия: на одних участках формируются крупные капли, наплывы или валики глазури, тогда как на других она практически или полностью отсутствует (рис. 1). Основными причинами возникновения данного дефекта являются: загрязнение пылью; нанесение чрезмерно толстого слоя глазури; избыточная сухость изделия перед глазурованием. Для устранения дефекта рекомендуется придерживаться следующих мер: механическое удаление загрязнений влажной губкой до начала нанесения глазури; корректировка толщины глазурного слоя в сторону её уменьшения; предварительное умеренное увлажнение поверхности изделия перед глазурованием.

Рис. 1 – Сборка глазури. Фото автора

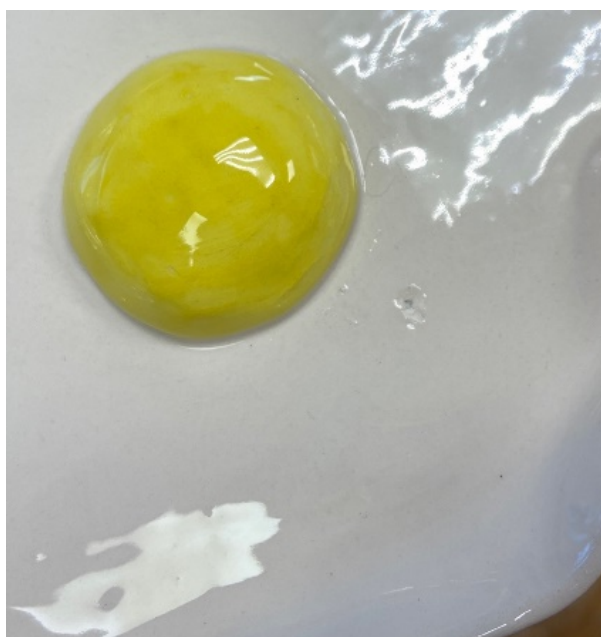
Отслаивание глазури представляет собой отделение фрагментов глазурного слоя от поверхности керамического черепка (рис. 2). Дефект может проявляться в виде мелких сколов по краям изделия, локальных отслоений в виде чешуек или полного отслаивания глазурной плёнки на значительных участках [3]. Основной причиной отслаивания глазури является возникновение

сжимающих напряжений в глазурном слое, превышающих прочность сцепления глазури с керамическим телом. В отличие от растрескивания, где глазурь сжимается сильнее черепка, при отслаивании ситуация противоположная: глазурь при остывании сжимается слабее, чем керамическое тело, или черепок расширяется сильнее глазури. Это приводит к «выдавливанию» глазури и её отрыву от основы. Избежать отслаивания глазури можно только одним способом, следить за составом, массой и помолом последней, не пережигать в печи.

Рис. 2 – Отслаивание глазури. Фото автора

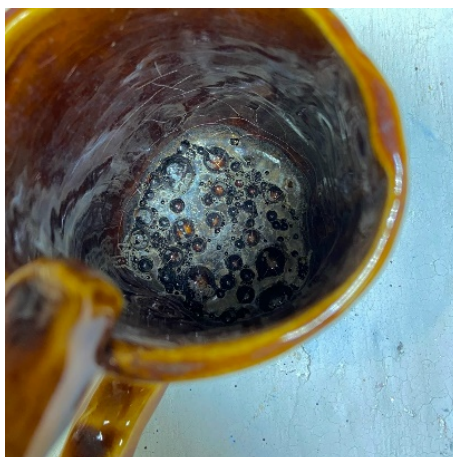
Вспенивание глазури проявляется в виде пузырьков на поверхности керамического тела: одни лопаются, другие остаются замкнутыми, третьи проламываются уже на остывшем изделии (рис. 3). Причинами дефекта могут быть загрязнение массы или глазури, для устранения необходимо следить за чистотой. Пережог (чрезмерная высокая температура, длительная выдержка) требует снижения температуры, сокращения выдержки и оптимизации садки [3]. Слишком быстрый нагрев корректируется изменением графика нагрева печи. Резкое быстрое охлаждение требует изменения графика обжига для плавного

ступенчатого остывания. Очень толстый слой глазури устраняется нанесением более тонкого слоя.

Рис. 3 – Пузыри. Фото автора

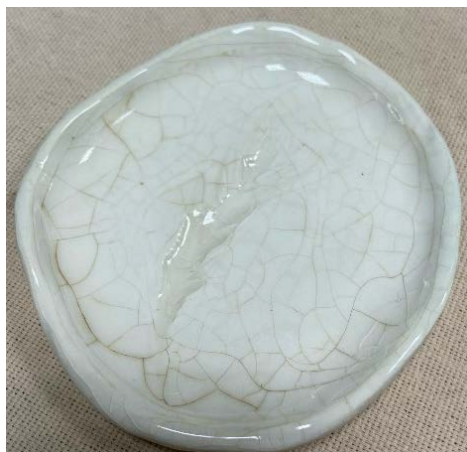
Растрескивание глазури – это дефект глазурного покрытия, проявляющийся в виде сетки мелких трещин на поверхности керамического изделия (рис. 4). Механизм возникновения дефекта связан с превышением допустимых растягивающих напряжений в глазурном слое, которые возникают в процессе охлаждения после обжига. Основной причиной является несоответствие коэффициентов термического расширения глазури и керамического тела: если глазурь сжимается при остывании сильнее, чем керамическое тело, возникают напряжения, приводящие к растрескиванию. Для устранения растрескивания глазури необходимо обеспечить согласованность коэффициентов термического расширения глазури и керамического, уменьшить толщину глазурного слоя и скорректировать режим охлаждения, исключив форсированное остывание.

Рис. 4 – Растрескивание глазури. Фото автора

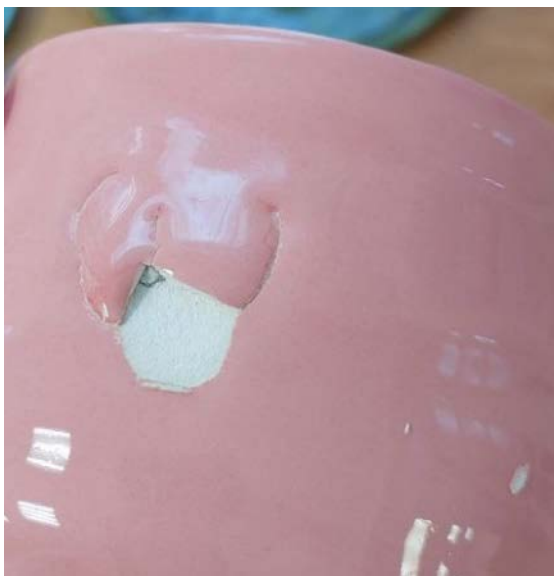
Разрыв керамического изделия представляет собой разрушение керамического изделия, которое может проявляться в виде трещин различной глубины, отколов или полного распада изделия на фрагменты (рис. 5). Часто разрыв происходит при остывании изделия, но бывает и отложенный эффект, когда изделие может разорваться через один или два дня при резком изменении температуры изделия, например, налили в сосуд холодную или горячую жидкость. Основной причиной разрыва изделия после глазурного обжига является возникновение остаточных напряжений в керамическом теле, превышающих его механическую прочность. Напряжения могут накапливаться постепенно и реализовываться спустя некоторое время либо при дополнительном термическом ударе. Если используется несколько глазурей, возможна их несогласованность между собой, требуется замена или модификация составов. Слишком быстрое остывание устраняется более медленным охлаждением. Также проблему решает увеличение времени обжига для повышения прочности керамического тела. В крайнем случае переход на другую керамическую массу или глазурь.

Рис. 5 – Разрыв изделия. Фото автора
